**RAPPORT D'ENQUÊTE SUR UN ÉVÉNEMENT AÉRONAUTIQUE**  
**A00H0003**

**PERTE D'ESPACEMENT ET SÉCURITÉ NON ASSURÉE**

**LE BOEING 767-233 C-GAUP**

**LE CESSNA CITATION 650 C-FJJC**

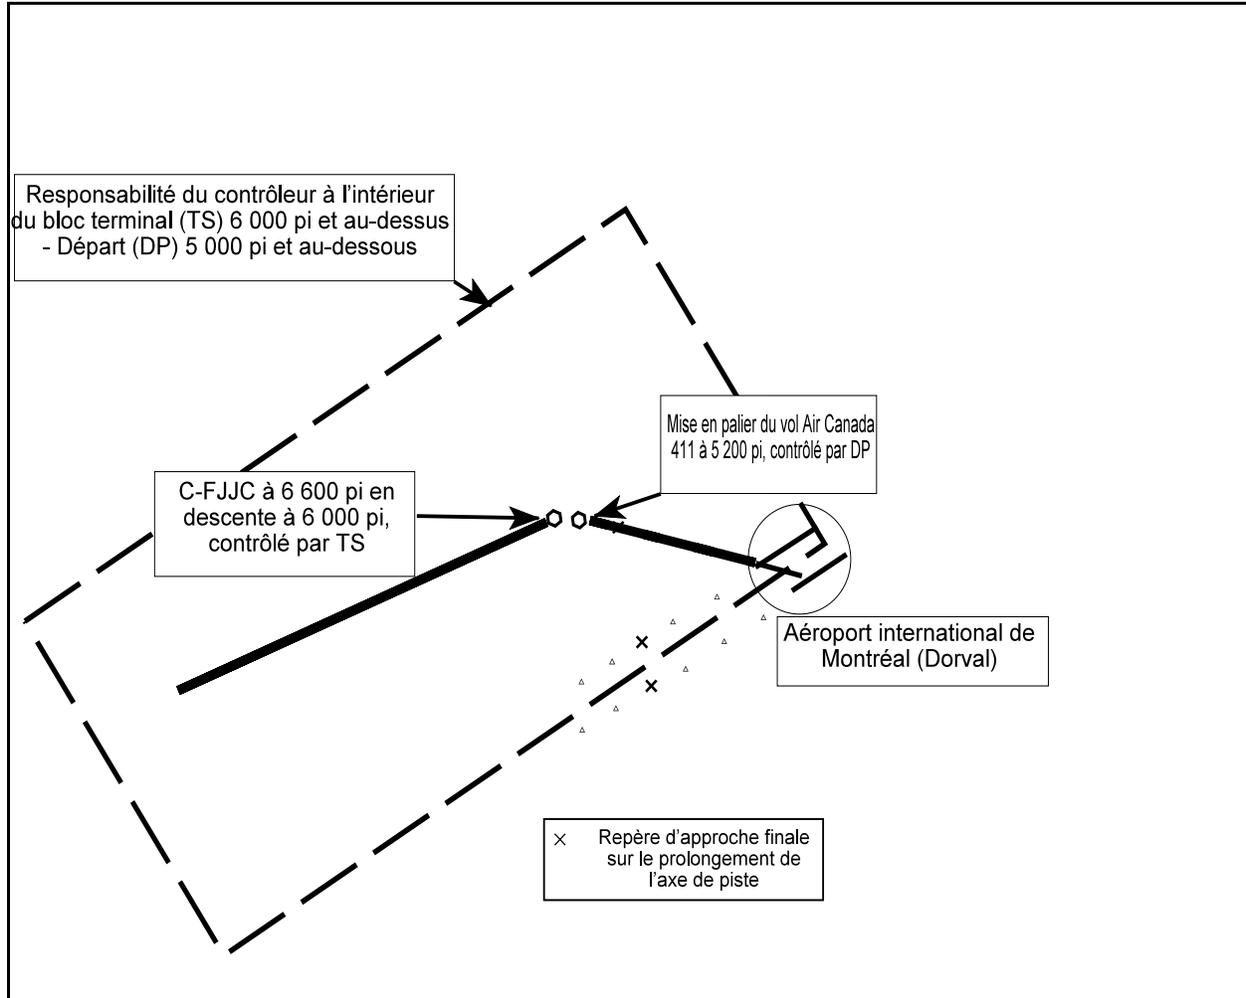
## Annexe A - Schéma de l'espace aérien

L'espace aérien au voisinage des aéroports de Montréal est divisé sur le plan horizontal et sur le plan vertical afin d'établir les responsabilités des contrôleurs de secteur. Le secteur de l'espace aérien situé à partir de l'extrémité de départ de la piste 28 est divisé sur le plan vertical, comme le montre l'Annexe A. Selon l'Annexe D des *Procédures opérationnelles du terminal de Montréal*, le contrôleur des départs est responsable de l'espace aérien jusqu'à 5 000 pieds inclusivement, et le contrôleur terminal sud est responsable de l'espace aérien à partir de 6 000 pieds et plus, comme dans le cas présent.

Positions des avions une dizaine de secondes après que le TCAS/ACAS eut donné l'avis de circulation (TA)
